Informe de límite Internacional Terrestre Sector VII (Segmento recorrido hito N°80 – hito N°46)

RESULTADOS OFICIALES DE LOS TRABAJOS DEL
SECTOR VII
(ACTUALIZACIÓN DE LA LÍNEA FRONTERIZA)

**INSTITUTO GEOGRÁFICO NACIONAL “TOMMY GUARDIA”
PANAMÁ**

**INSTITUTO GEOGRÁFICO NACIONAL
COSTA RICA**

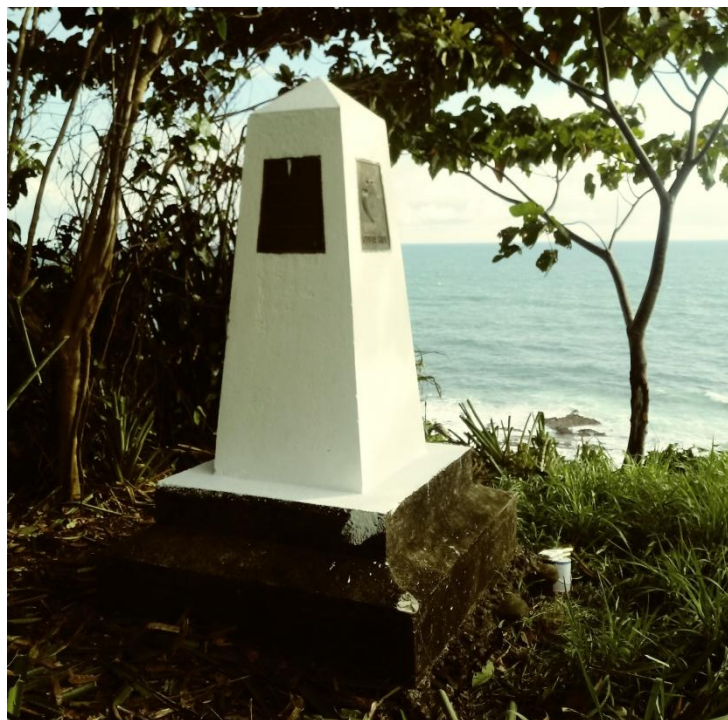
Figura N°2. Hito 2 (Punta Burica)

Este hito fue oficializado e inaugurado en sitio por los miembros de la Comisión Demarcadora de Límites el día 18 de febrero de 1943.

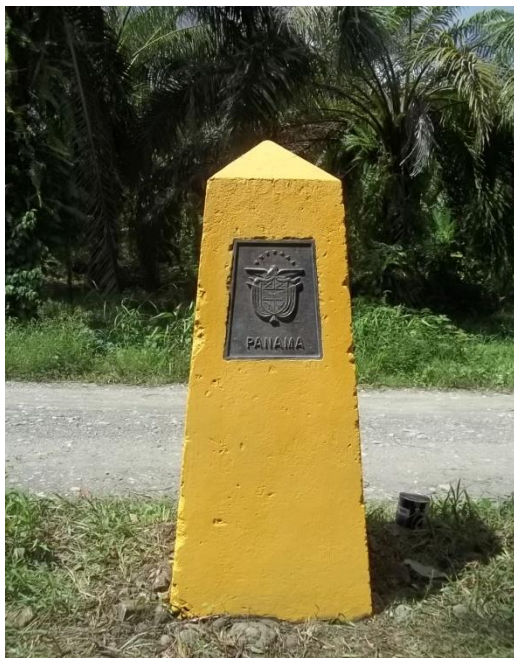
Figura N°3. Hito 80 (Finca 12 o Roble)

- **Hito 80 (Finca 12 o Roble):** Hito de segunda clase que está ubicado en el lindero de la Finca 12 o Roble. La región es plana y está constituida por plantación de bananos al lado Este y montaña inculta al lado Oeste. En esta dirección y a una distancia aproximada de 800 m corre el río La Vaca. Su altitud histórica es de 92 m sobre el nivel medio del mar. Ver figura N°3.

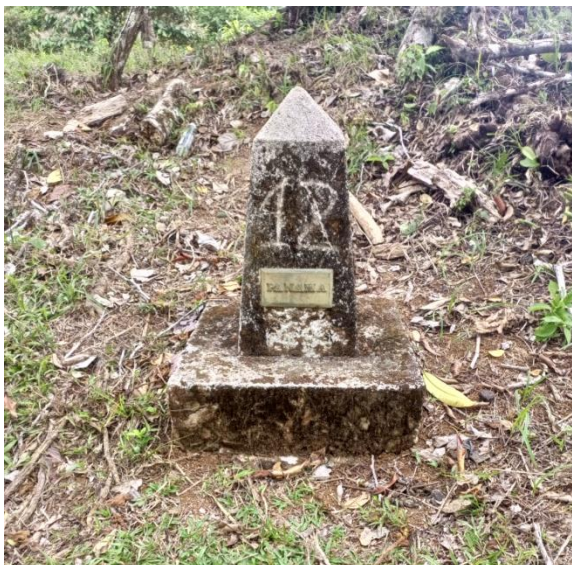
Figura N°4. Diseño de hito histórico N° 48 clase III.

- **Hitos de tercera clase:** Los hitos históricos de tercera clase son monumentos de concreto, con estilo de pirámide tetragonal, que no superan los 80 cm de altura con respecto al suelo. Llevan placas de bronce de forma rectangular que, dependiendo de su orientación, aparece la palabra de “Panamá o Costa Rica “en alto relieve. También en las placas está añadido el número de hito y su altitud. Ver figura N° 4.

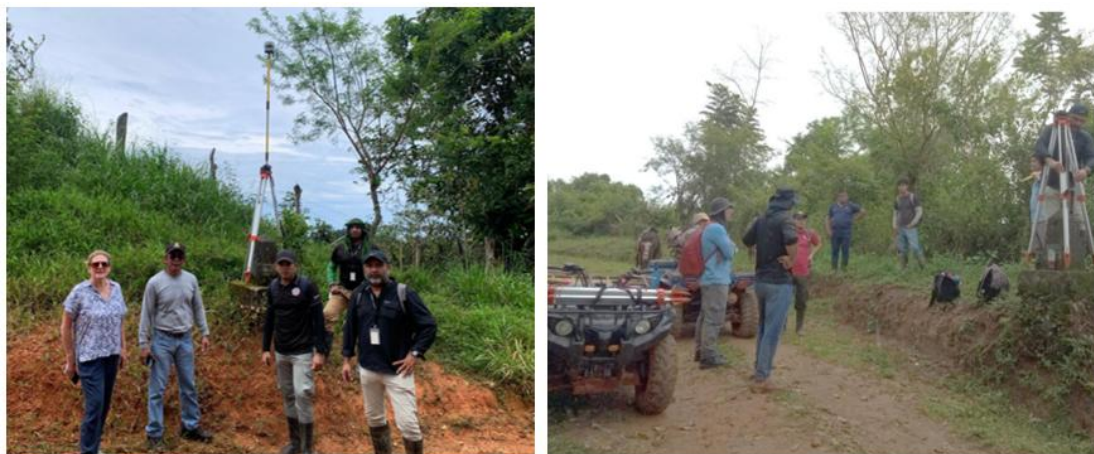
Figura N°7. Levantamiento de los hitos históricos 60 y 62

Como resultado de la campaña 2024, se lograron levantar un total de 11 hitos fronterizos, de los cuales, 7 se levantaron con la técnica de medición estática y 5 con la técnica de medición en corrección diferencial en tiempo real vía Internet mediante protocolo NTRIP con vínculo al Caster del Instituto Geográfico Nacional de Costa Rica. Estos se señalan con asterisco (*) en el cuadro N°2.

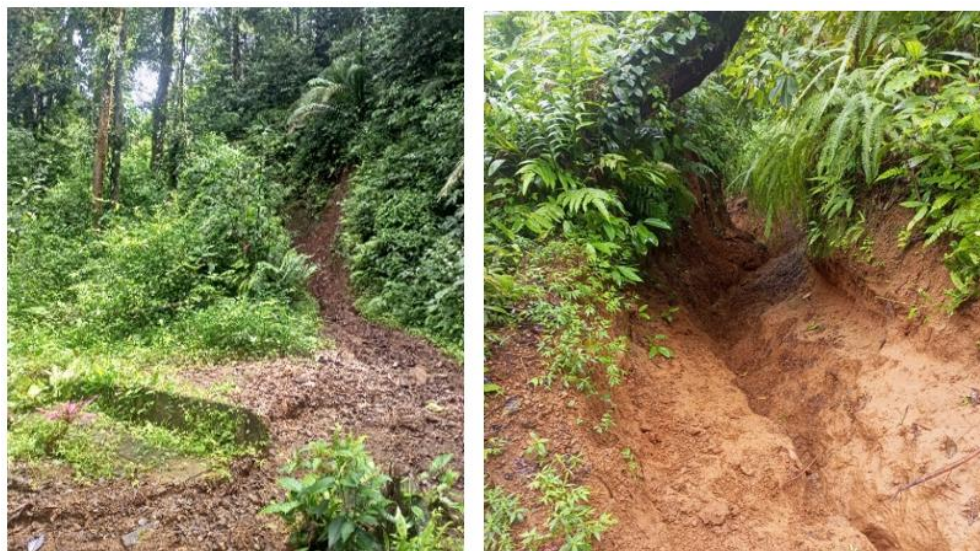
Figura N°9. Sendero al hito histórico N° 50.

- Un poco antes del hito histórico N° 50 el camino de penetración pasa a convertirse en sendero obstaculizando el acceso al área de ubicación de los hitos históricos. Ver figura N° 9.

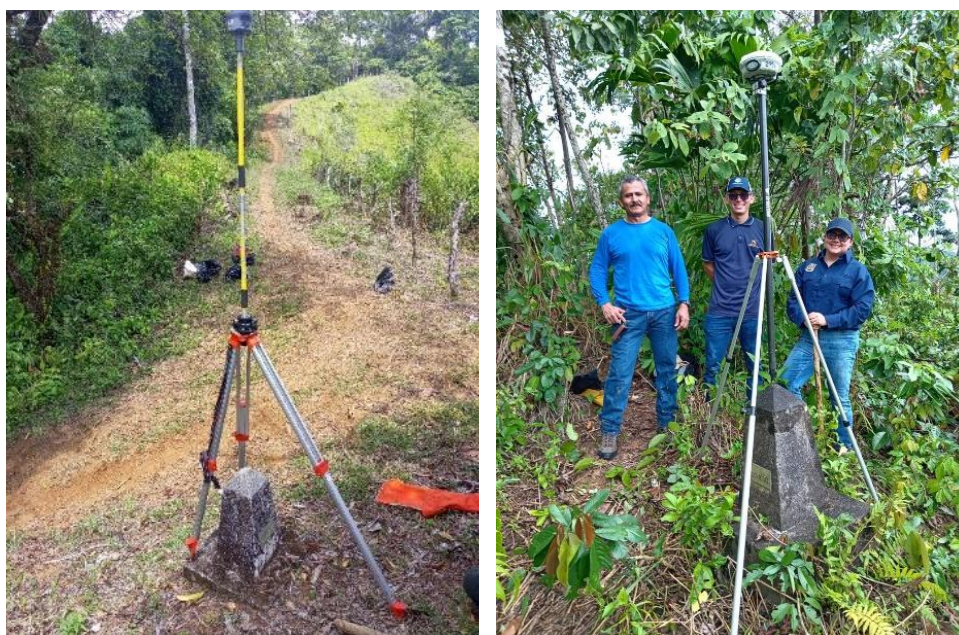
Figura N°10. Levantamiento de los hitos 48 y 74

Como resultado de la gira 04 se lograron levantar, entre las dos cuadrillas de trabajo, un total de 10 hitos fronterizos empleando equipo GNSS con el método de medición estático. El objetivo de estas cuadrillas era levantar los hitos históricos que hacían falta para la actualización de la línea fronteriza del tramo de los 20 km del sector VII. Ver figura N° 10.

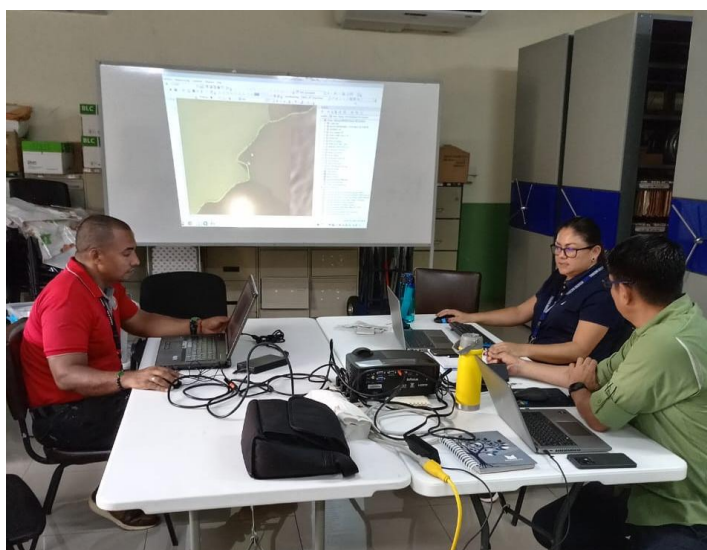
Figura N°13. Validación preliminar de la línea.

A la par de esto, se hace la revisión y ajuste de la línea fronteriza en los segmentos de los hitos 80 al 64 y del 52 al 46; involucrando flujos de trabajo de geoprocesamiento procedentes del model builder, como complemento para el análisis de la trayectoria del divisor de aguas. Posteriormente, se hizo la mayor integridad y conformidad del vector de la línea fronteriza de los 20 km; dando como resultado la validación preliminar de la línea. Ver figura N° 13.

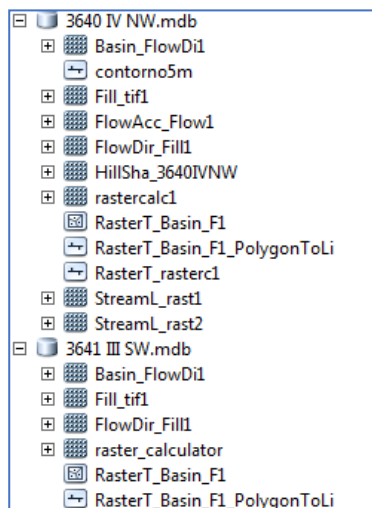
Figura N°18. Geodatabases y sub productos por hojas.

como “recorrido”. También en el ajuste vectorial se consideran los datos puntuales de los hitos fronterizos del grupo 1 (hitos de II, III clase).

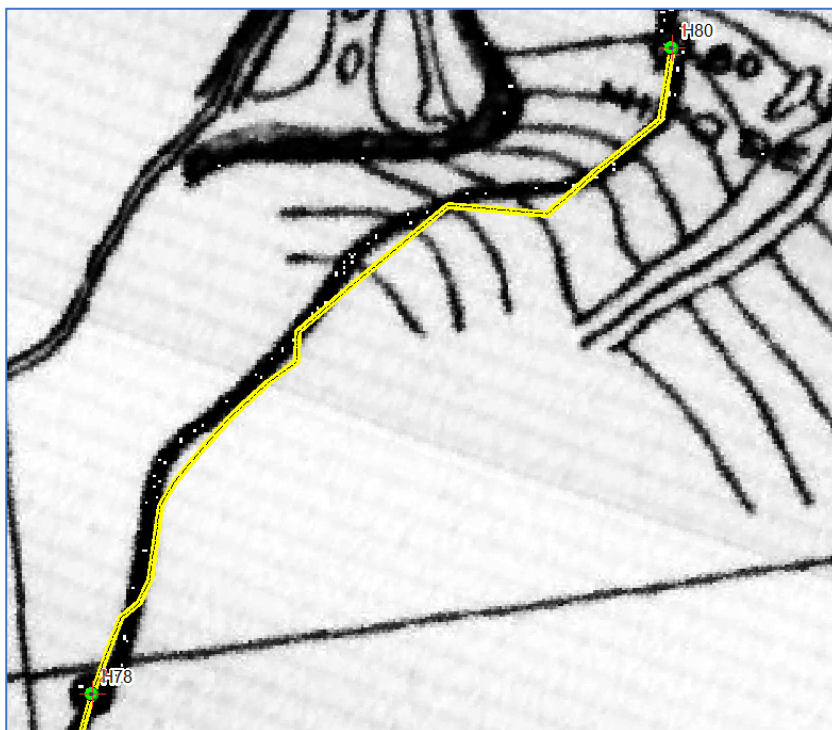
Figura N°26. Verificación del vector fronterizo (polinomio de orden cero)

Cuando se tiene el vector unificado de la línea fronteriza entre los IGNs; el mismo se verifica superponiendo los archivos ráster de las imágenes georeferenciadas de las láminas históricas del Tratado Arias – Calderón (1940 -1944). A estas láminas históricas (1H y 2H) se les aplica un procedimiento temporal al método de georeferenciación, particularmente, a la “transformación” con una solución de polinomio de orden cero. Esto se hace solamente al segmento entre hitos (dos puntos) para examinar el recorrido de la línea entre la imagen y el vector. Ver figura N° 26. Las otras imágenes relacionadas para este tipo de análisis se ven en la sección del anexo E.
